## 20 吹きつけ石綿のある部屋・建物・倉庫等での作業（教員 その他）

## 20 吹きつけ石綿のある部屋-2

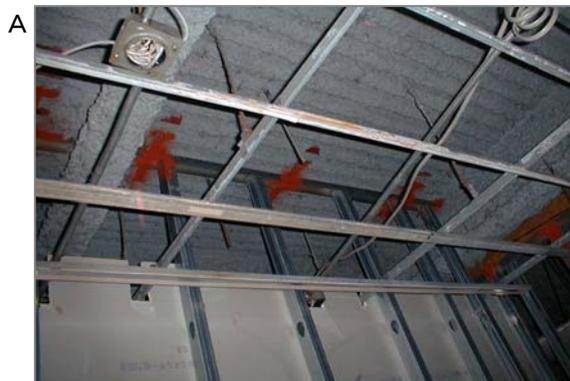
A 吹きつけ石綿のある建物の工事例で電気・衛生・建築業者が作業しました。吹きつけ石綿が除去され赤い鉄骨が見えますが、作業をした際に石綿にばく露した可能性があります。

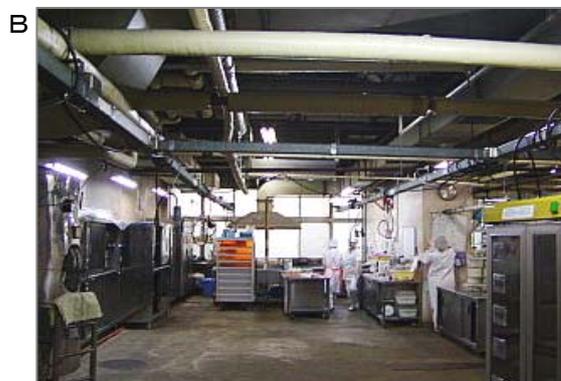
B 大病院の厨房。厨房は火を使う場所ですので、防火や結露防止の目的で石綿の吹きつけがされていることが多いです。ここは、天井に石綿が吹きつけられています。

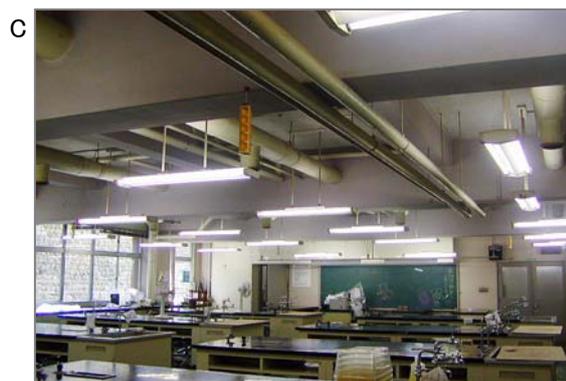
C 学校の実験室の天井に吹きつけ石綿があります。バーナーやアルコールランプなど火を使うため、耐火・結露防止目的と考えられます。一部、大きく脱落している箇所があり、露出した破損部から飛散した石綿に、教員が長期にわたってばく露した可能性があります。

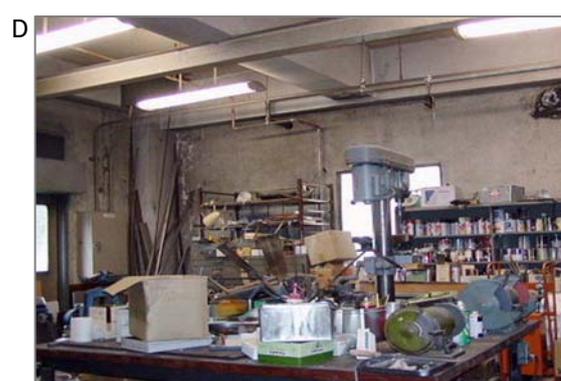
D 工具室。なんでも直せるように電動工具や小道具が揃っています。石綿糸や布もありましたが壁と天井に吹きつけられている青石綿のほうが影響は大きいと考えられます。

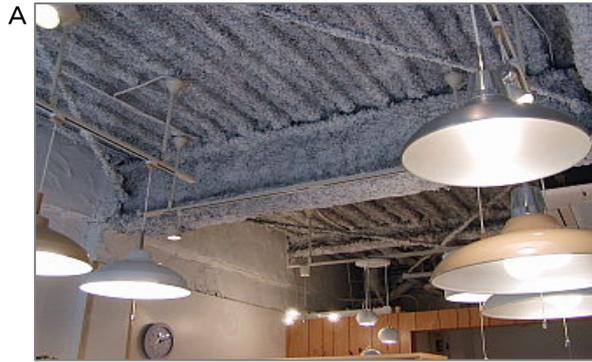
店舗、ヘヤーサロン、ゲームセンター等の耐火被覆の露出天井。石綿含有吹きつけの場合、劣化や損傷により石綿繊維が飛散し、このような環境で労働をした従業員が長期にわたってばく露をする可能性があります。

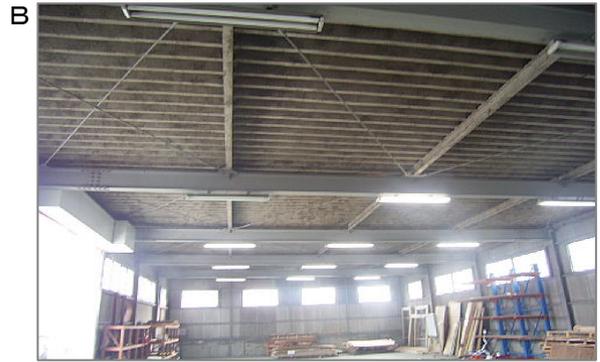
ある工業部品の倉庫の屋根、梁(はり)に石綿が吹きつけられています。倉庫の荷物の出し入れの際に壁を損傷したり、自然劣化等により、石綿が飛散し作業員がばく露する可能性があります。

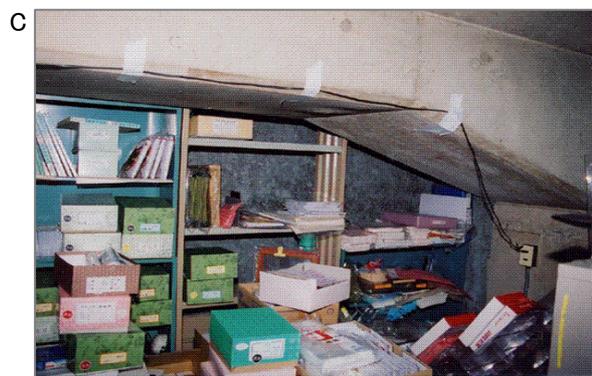
倉庫の壁に青石綿が吹き付けられていますが、経年劣化しており、飛散しやすい状況でした。この倉庫に、業務のために毎日数回出入りをされていた方が中皮腫を発症されました。
