21 エレベーター製造または保守に関わる作業

【関連する職種(一般の呼称)】
エレベーター製造、取付け、保守・点検
【石綿製品(代表的な2, 3)】
石綿吹きつけ材、石綿含有摩擦材(ブレーキライニング等)

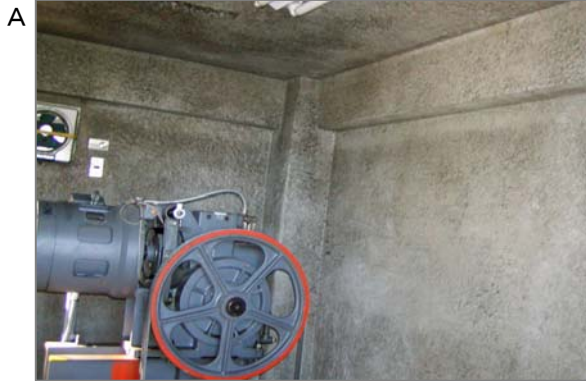
A エレベーター(EV)機械室は最上階にあり結露防止のため吹きつけ石綿があります。ワイヤーロープを停止階で停めるための石綿含有ブレーキライニングも巻上げ機についています。吹きつけ石綿の損傷や劣化による石綿の飛散、石綿含有ブレーキライニングの摩擦による発じん等により、修理・点検等の際にばく露する可能性があります。

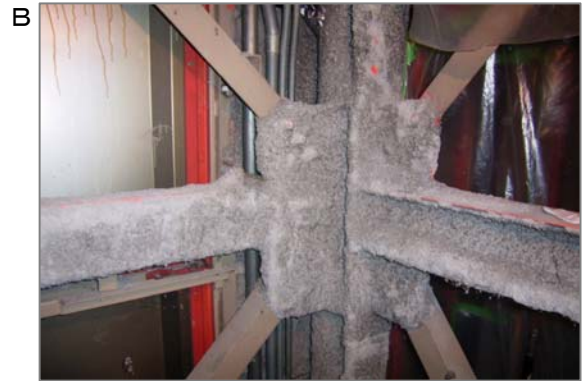
B エレベーターシャフト内(竖穴区画の吹きつけ石綿)。この閉ざされた空間をエレベーターは高速で何回も上下しているので粉じんが舞っているものと推測出来ます。修理、点検時に作業員が区画内に立ち入り、堆積した石綿粉じんが再飛散してばく露する可能性があります。

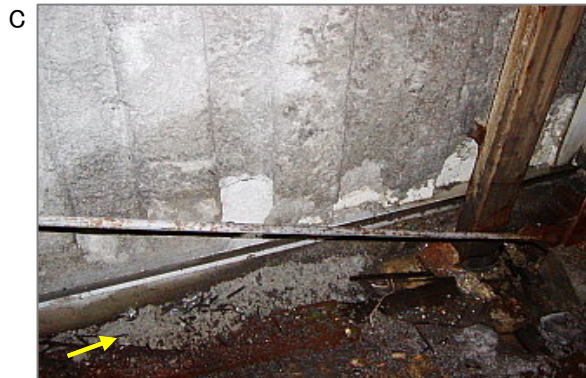
C エレベーターピット(最下部)に落ちていた耐火被覆の石綿。EVの保守要員が途中階での作業中に背中や工具類が接触して落下・堆積したものなのでしょうか。保守・点検時に再飛散して、作業員がばく露する可能性があります。

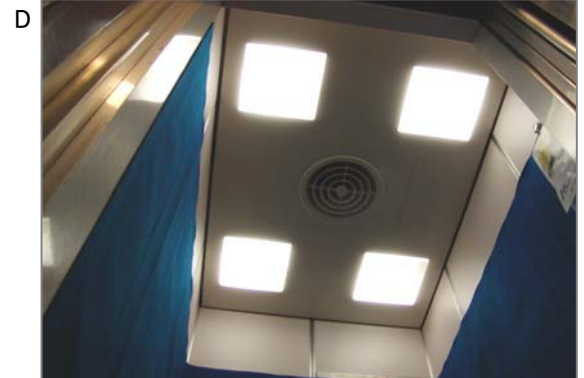
D 天井についているEVのファンを通してシャフト内の空気がEV内に取り込まれています。エレベーターの運転や案内等の係の人が、長年にわたってばく露している可能性はありますが、そのリスク評価は今後の課題です。今まで、これらの職種の方の石綿関連疾患は報告されていません。

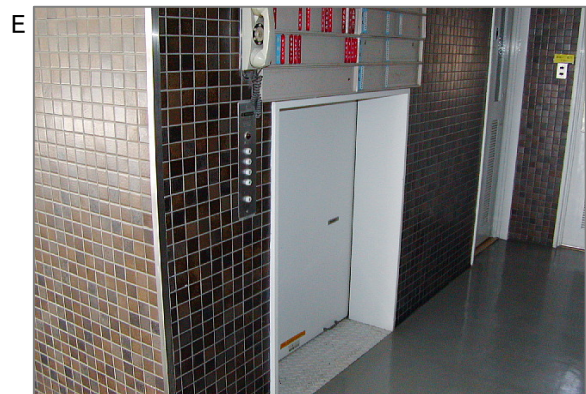
E これはダムウエイター。上下階にできたの食べ物物を移動。物品倉庫では製品の上下移動に使われます。構造はエレベーターと同じです。保守・点検時に作業員がばく露する可能性があります。
